Simposium Internacional de Murallas

Ávila, 14 a 16 de junio de 2016

PONENCIAS

CIUDADES FORTIFICADAS PATRIMONIO MUNDIAL

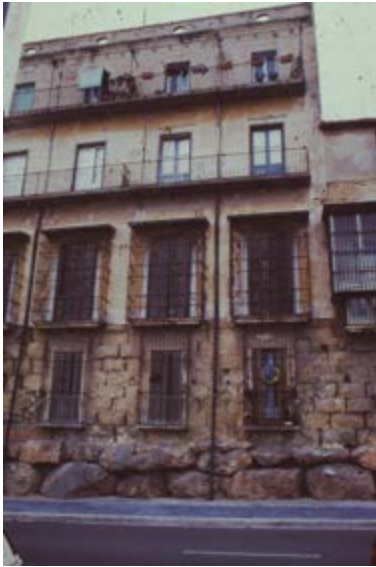
Fig. 2 - Tramo de muralla del Paseo de San Antonio en los años 90 del siglo XX. Vemos los balcones de las casas abiertos en el lienzo de sillares.

En las Murallas se vive. No pocas viviendas se han construido vaciando su interior, se le han abierto puertas y ventanas e incluso han ocupado el paso de ronda para usarlo como terraza o... huerto (Fig. 2).

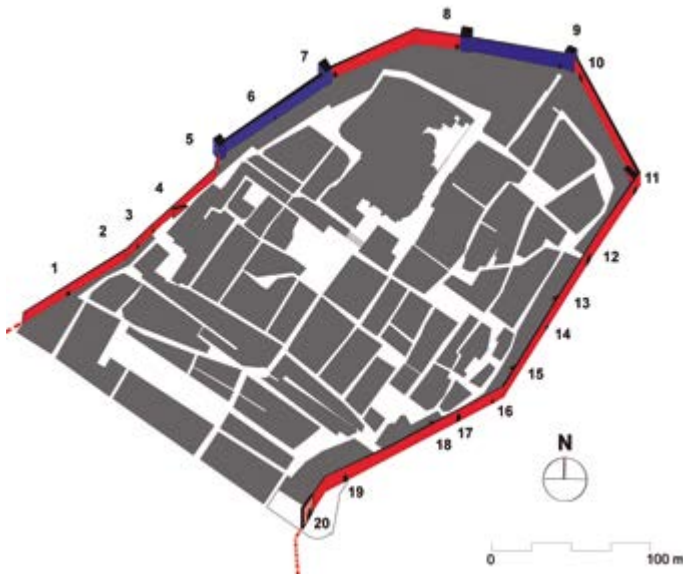
Fig. 3 - Muralla romana, tramos conservados en la Parte Alta. En azul, primera fase (200 aC), en rojo tramado, reforma augustea: 1. puerta medieval de comunicación con el Circo, posible origen imperial; 2. poterna; 3. puerta del Rosario (cat. del Roser), posible origen imperial; 4. Rampa de la Bajada del Rosario; 5. Torre del Escolà y posible puerta; 6. Poterna de los Templarios; 7. torre del Paborde o Arzobispo y poterna; 8. Torre del Cabiscol o Seminario y poterna; 9. Torre de San Magín o Minerva y puerta medieval posiblemente en el lugar de una poterna; 10. Puerta de Socorro (cat. Socors); 11. Poterna de San Antonio y rama; 12. Portal del Mal Consell ahora San Antonio, posible origen imperial; 13. Rampa; 14. Poterna; 15. Rampa; 16. Poterna de los Jueus; 17. Posible puerta imperial; 18. Puerta; 19. Porta triumphalis del Circo, época imperial; 20. Puerta augustea de la Via Augusta.

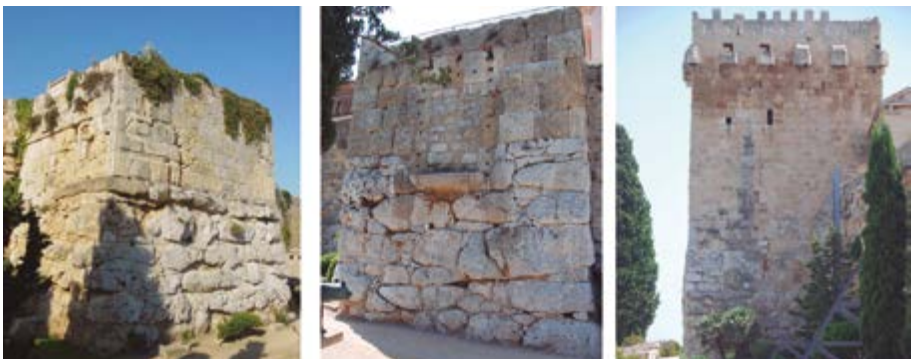
Fig. 4 - Torres romanas de la primera fase: Minerva, Cabiscol o Seminario y Pavorde o Arzobispo (parte inferior).

Esta defensa se fue sustituyendo por una primera muralla de estilo helenístico, con zócalo megalítico, torres cuadradas con sobreelevación de casamatas aspilleradas de sillería. Los lienzos se construyeron con grandes bloques de piedra, los famosos megalitos, de unos 4 metros de ancho por unos 6 de alto y la debemos relacionar las torres defensivas de Minerva o San Magín, Seminario o Cabiscol, Arzobispo o Pavorde y una cuarta conservada en parte en el interior del Fortín Negro o baluarte de la Bendición (s. XVI).⁴ En cuanto a los accesos, sólo conocemos una poterna entre la torre del Arzobispo y el Fortín Negro y probablemente una segunda sustituida en la Edad Media por el portal de San Magín o del Carro, junto a la torre homónima (Fig. 4).

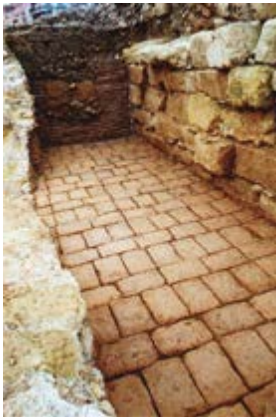
Fig. 6 - Relleno de adobes excavado en el tramo de muralla del Circo (MHT-archivo TED'A).

Hacia el 150-125 aC, la muralla se amplía tanto en dimensiones como en extensión. Sobre la obra de la primera fase, o *ex novo*, se construye una defensa entre 5 y 6 metros de ancho por unos 10-12 de alto, esta vez con un zócalo megalítico de 2-3 metros. Encima se levanta un segundo cuerpo, formado por sendos paramentos de opus quadratum almohadillado, con presencia de marcas de cantero. Se unen interiormente con muros también de sillares, separados entre sí unos 8-9 metros, con lo que nos encontramos con una muralla de cajas o casamatas. Estos espacios estaban originalmente macizados primero con paquetes sucesivos de cascotes y tierra hasta la segunda o tercera hilada de sillares, y encima sucesivas capas perfectamente ordenadas de adobes de metrología romana: 1 pie x 1'5 pies x 1/4 de pie (Fig. 6, 7).

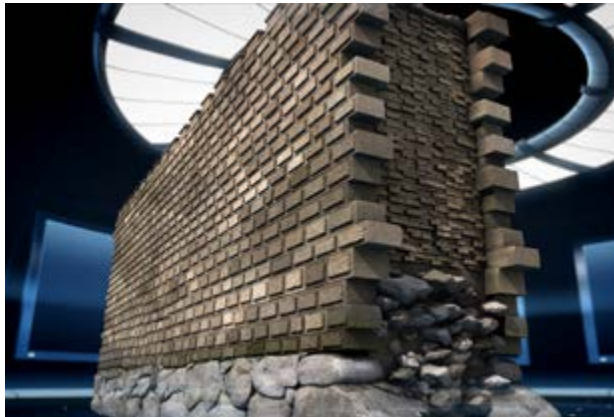
Fig. 7 - Sección teórica de la muralla, segunda fase (Digivisión-J. Torres/A. Veloso).

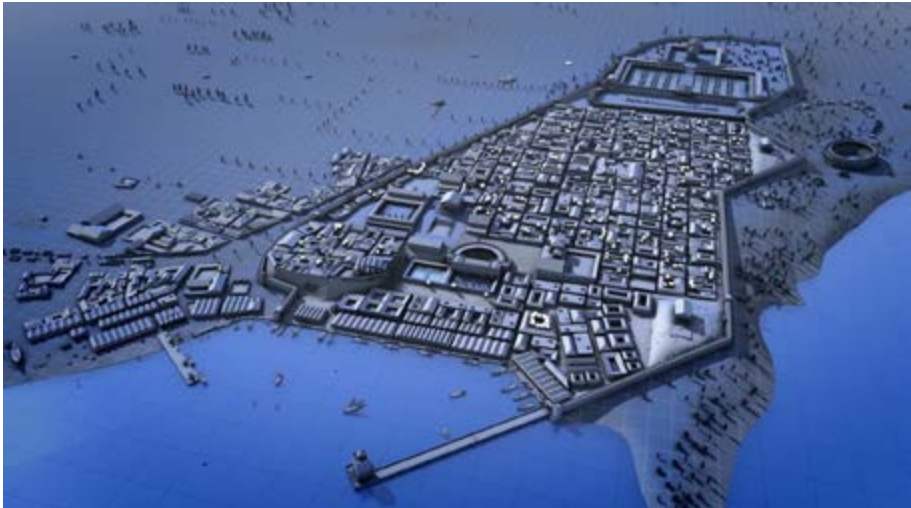
Fig. 8 - Táraco en el siglo II dC, que vemos delimitada por el trazado hipotético de la segunda fase de muralla romana (Digivisión-J. Torres/A. Veloso).

La segunda fase ya define lo que sería el *pomoerium*, vigente hasta la Antigüedad Tardía. Recordemos que la legislación romana prohibía expresamente las necrópolis intramuros, y en Táraco esta prescripción legal se cumple hasta época visigótica, con las primeras tumbas a relacionar con la catedral visigótica en el *peribolos* del ya obsoleto recinto de culto imperial (Fig. 8).

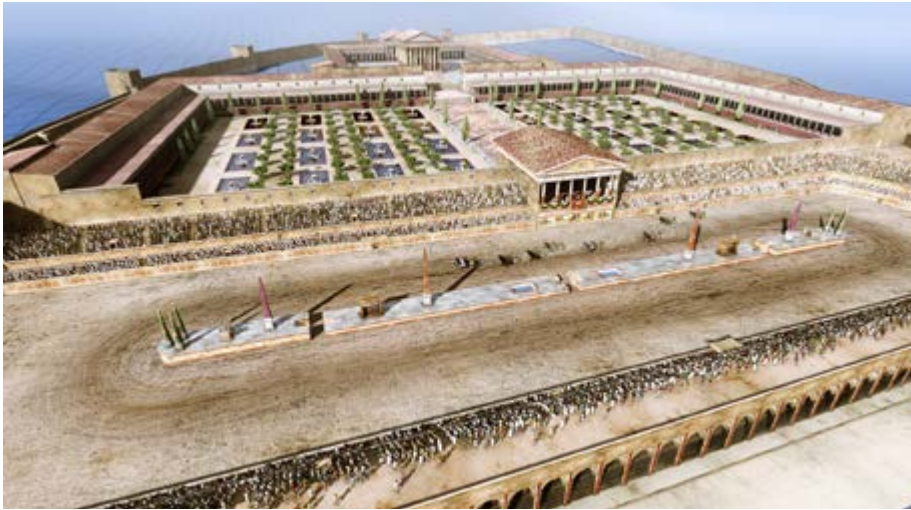
Fig. 12 - Reconstrucción virtual de la sede del Concilio Provincial: Recinto de Culto, Foro Provincial y Circo (Digivisión-J. Torres/A. Veloso).

Se ha identificado como el Foro Provincial o sede del *Concilium Provinciae Hispaniae Citerioris* (Fig. 12). Las grandes dimensiones de la plaza central, también conocida como de Representación, obligaron a desmontar un corto tramo de muralla, en el lado de mar, para construir una gran torre (el llamado Pretorio o castillo del Rey), que con su simétrica, servían de caja de accesos entre el Circo y los pórticos de la plaza. También se abrieron portales para poder acceder al interior del conjunto del Concilio y el Circo, caso de la porta triumphalis del hipódromo, cercana a otra de augusta bajo la torre medieval de las Monjas (Fig. 13).

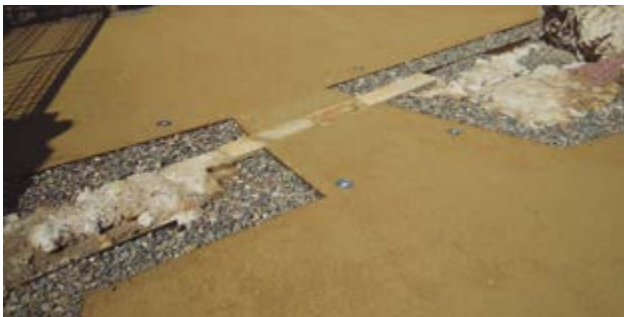
Fig. 13 - Cimentación original de la porta triumphalis y jamba de la puerta augustea conservada bajo la torre de las Monjas, junto a la entrada del Circo.

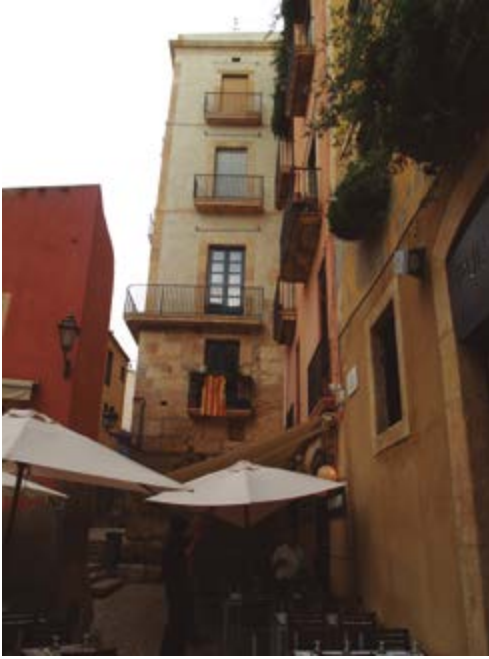
Fig. 17 - Torre de Arandes, que forma parte del Mur Vell, muralla que cerraba por el sur la ciudad en el siglo XII, construida sobre el muro de separación del Circo y la Plaza de Representación del Concilio Provincial.

(después del Rey) y del obispo de Vic. Es el llamado *Mur Vell* (Muro Viejo) (Fig. 17).

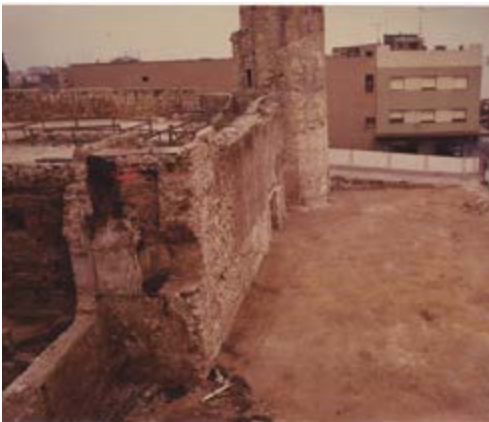
Fig. 18 - Torre de las Monjas y segmento de "Muralleta" durante los trabajos de recuperación de la cabecera oriental del Circo (BHMT).

fortificación con las torres de las Monjas del Burdel junto o con el portal del mismo nombre o Portalet, la torre-puerta de San Francisco y torre de Miralcamp (Fig. 18, 19).

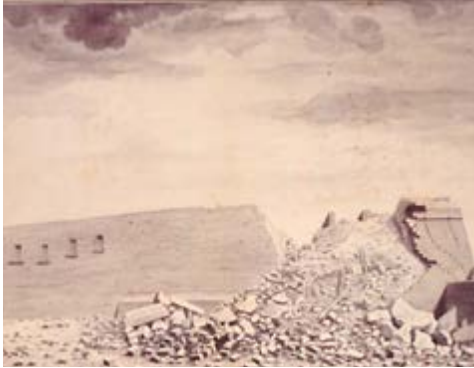
Fig. 21 - Dibujo de V. Roig (Vicentó) en el cual se plasma la voladura del baluarte de San Antonio en 1813, tras la evacuación de los ejércitos napoleónicos. Colección Gil-Nebot, Museu d'Història de Tarragona.

las tropas imperiales, no sin antes volar los puntos neurálgicos de las defensas aún en pie (Fig. 20 y 21).

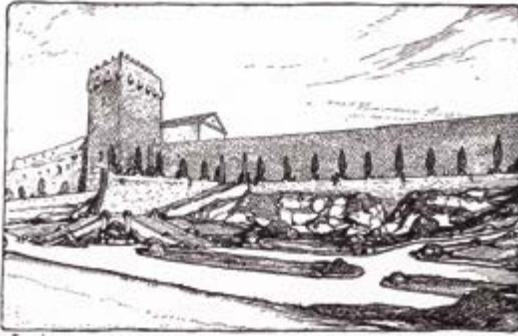
Fig. 23 - Propuesta de Paseo Arqueológico según J. Martorell (1920) (BHMT).

el 7 de mayo con el título “La nueva Tarragona y sus antiguos monumentos.” Su disertación fue realmente profética, y presentaba los bocetos de lo que luego sería la actuación en el Paseo Arqueológico. Ciertamente se marcaban las líneas maestras de la recuperación del patrimonio de la ciudad (Fig. 23).

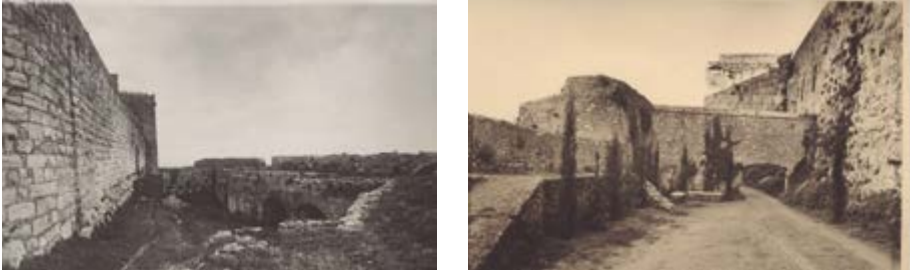
Fig. 24 a b - Vista de la Falsabraga antes de las obras de ordenación del Paseo Arqueológico, y tras su inauguración (BHMT).

Y otra vez la iniciativa municipal afectaba la muralla. En 1932 las obras de un acceso al Matadero por desmontaron parte del baluarte renacentista de San Antonio y una poterna romana. La queja del canónigo y arqueólogo Joan Serra Vilaró, a quien debemos la demostración de la romanidad del zócalo megalítico, paralizó la actuación por orden directa del alcalde Lloret (Fig. 24).

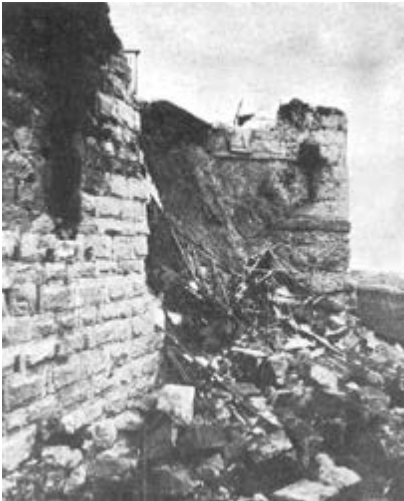
Fig. 25 - Derrumbamiento del tramo de muralla junto a la torre de Minerva, año 1932 (SÁNCHEZ REAL 1986).

Los dados del azar son caprichosos y cuando caen, lo hacen por donde el destino se le antoja. Así en los años 1932, 1935 y 1936 la Muralla sufrió tres derrumbamientos provocados por la combinación de lluvias, paramentos y/o núcleo alterado, falta de pavimento y drenaje... El primero fue junto a la torre de San Magín, que permitió descubrir el famoso relieve de Minerva. El segundo fue el paramento exterior de la bajada del Rosario, en la entrada del Paseo Arqueológico, reparado ya tras las voladuras de los napoleónicos de 1813. Y finalmente, en 1936, la cara interior en el Matadero (Fig. 25).

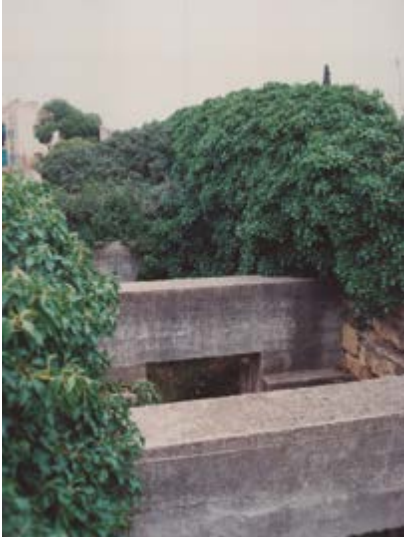
Fig. 26 - Pórticos de hormigón armado construidos por J. Martorell en el tramo de muralla del Matadero.

En el Matadero, Martorell ideó una serie de pórticos de hormigón armado que cosían los dos paramentos, vaciando parcialmente el núcleo, incluido el de adobes romanos (Fig. 26). En el tramo de la bajada del Rosario reforzó el paramento interior, de mampostería, con un trasdosado de hormigón armado,

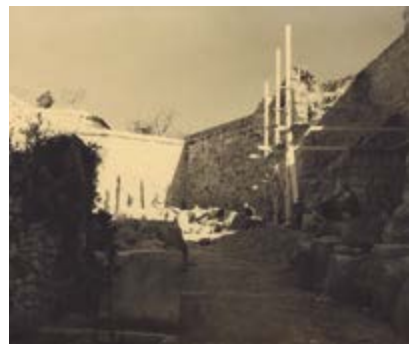
Fig. 27 - Alzado y secciones del proyecto de intervención de J. Martorell en la Bajada del Rosario, Año 1937 (ESTÉBAN 2007;; LACUESTA 2000).

y reconstruyó el exterior con sillares. El paso de ronda se solucionó con vigas de hierro forradas y bovedillas de rasilla. Durante la Guerra Civil (1936-1939) continuaron los trabajos y terminada la contienda, F. Monravá actuó en el tramo del Fortín Negro (Fig. 27, 28).

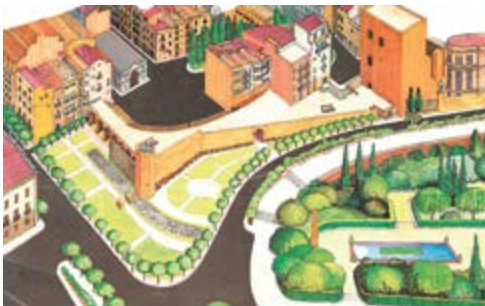
Fig. 30 - Propuesta de recuperación de la cabecera del Circo, según X. Dupré i J. Sempere (1991).

Circo y Anfiteatro. Por ello se actuó en la muralla romana contigua y especialmente en la torre de las Monjas y el tramo de *Muralleta* del siglo XIV (Fig. 30).

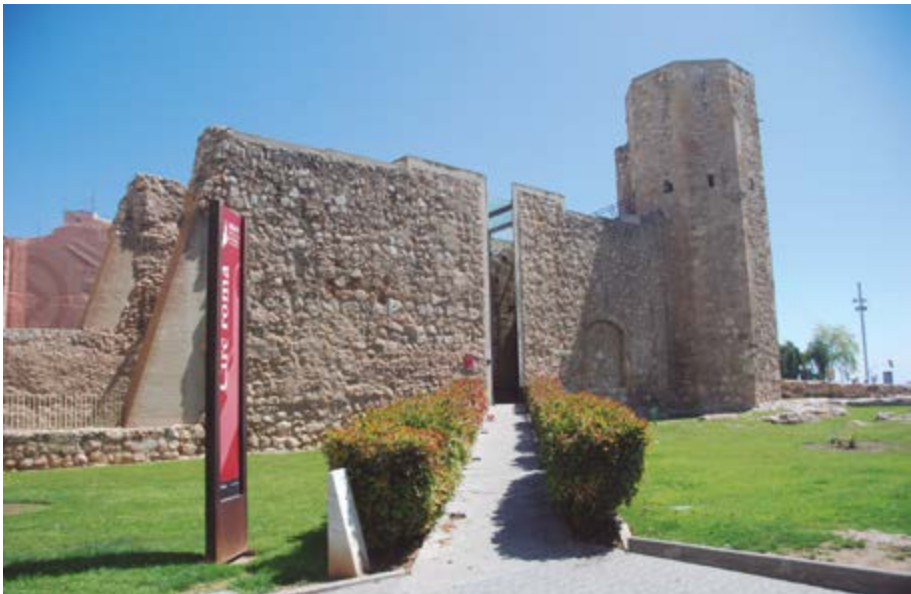
Fig. 31 - Tramo de la Muralleta y torre de las Monjas con el famoso *taglio à spada* de A- Bruno.

Precisamente esta fortificación medieval no permitía ver los arcos de la fachada del Circo y se abrió el debate si derribarla o no. La decisión de la Comisión Territorial de Patrimonio fue mantenerla. A pesar de ello, se abrió un corte, el famoso *taglio à spada* de Bruno, que servía para entrever la fachada monumental, una pirueta conceptual que con los años se ha consolidado en la visual de los monumentos aunque... no fuese aprobada por la Comisión. Por el contrario, la solución de remate de la *Muralleta* con una correa de hormigón de cemento blanco, y un contrafuerte de obra vista, al estilo del *Colosseo*, han marcado dos pautas de tratamiento que se han seguido por ejemplo en la muralla de Constantí. Sin duda se habrían de continuar desarrollando en los monumentos de la ciudad evitando así el muestrario/monstruario de soluciones más propias de un *patchwork* que de un conjunto patrimonial homogéneo (Fig. 31).

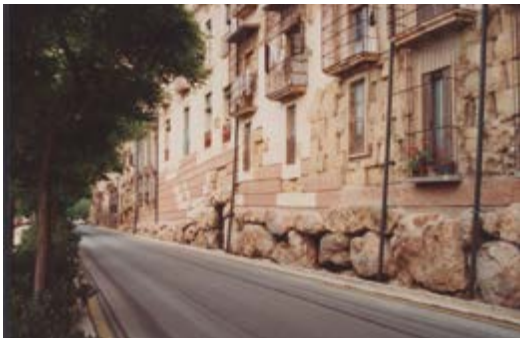
Fig. 32 - . Intervención del Paseo de San Antonio del año 1986.

Por esta causa en 1986 el Servicio de Patrimonio Arquitectónico de la Generalitat llevó a cabo una primera actuación a modo de prueba. Consistía en la reposición del volumen del paramento exterior con la construcción de un muro de ladrillo rojo y aplacados de piedra. Sin lugar a dudas la restauración del *Colosseo* de Roma por Stern y Valadie, o la de la muralla de Barcelona por Aldolf Florensa inspiraban la solución material. Pero la polémica fue agria y se abordó en el congreso de restauración de Tarragona de ese mismo año.

las tradicionales no dan resultado. Este planteamiento, por otra parte lógico, ha llevado a soluciones estéticas, conceptuales, estructurales etc. como mínimo discutibles, y en algunos casos verdaderamente perniciosas (Fig. 32).

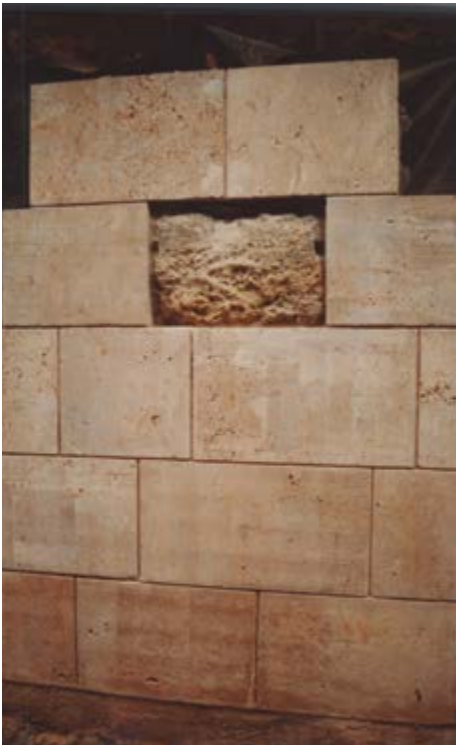
Fig. 33 - Ensayo de sustitución de sillería, con bloques cortados a hilo, prueba realizada en 1990 bajo la supervisión de A. Bruno.

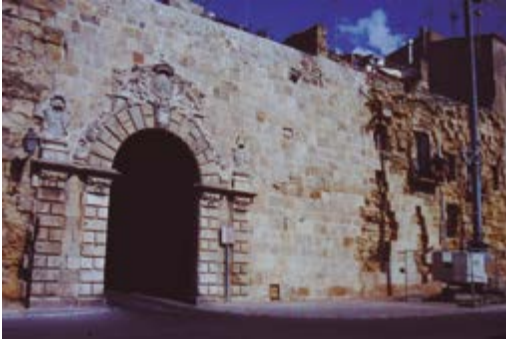
Fig. 34 - Trabajos en el Paseo de San Antonio con reposición de sillería dejando ventanas o espacios sin intervenir para diferenciar así las partes. Año 1991.

En el marco de los programas de Escuelas Taller y Casas de Oficio, el Ayuntamiento promovió entre 1991 y 1994 el Taller Escuela de Restauración de la Muralla (TERM), que hasta cierto punto intentó dar continuidad a las intervenciones del TED'A, pero centrándose ahora en el monumento defensivo. Esto permitió actuar en los tramos del paseo de San Antonio, el paramento interior de la bajada del Rosario y Matadero-baluarte de San Antonio. La intención inicial era ejecutar los proyectos de Andrea Bruno y los planteamientos del equipo dirigido por A. Bermúdez (Fig. 34).

En el Paseo de San Antonio se pensó, por razones claramente estructurales, la reposición de sillería, dejando una serie de espacios de reserva o ventanas donde se podía apreciar el diferencial de la pérdida de volumen. El cambio de dirección de la escuela taller, comportó un paso más en el enfoque metodológico y conceptual, marcado desde entonces por el arquitecto J. Costa (Fig. 34, 35).

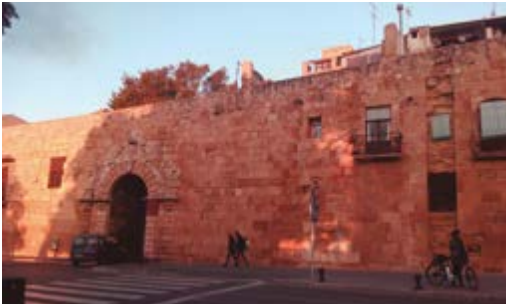
Fig. 35 - Tramo del Paseo de Paseo de San Antonio con reposición de prácticamente toda la sillería dejando una franja de reserva, entre los años 1993 y 1994.

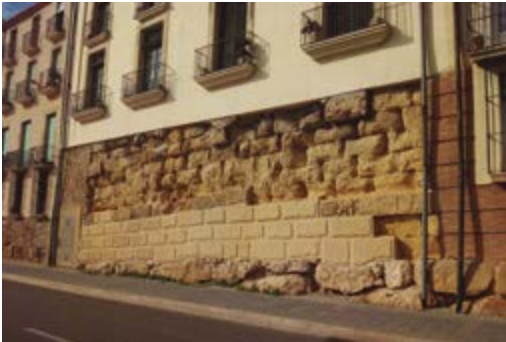
Fig. 36 - Restauración de tramo de muralla del Paseo de San Antonio, correspondiente al número 1 de la calle Granada.

a cabo la adecuación del paso de ronda hasta el Fortín Negro, con un proyecto de R. Mar y A. Abelló. En 2006 se trabajó en el tramo del número 1 de la calle Granada, que da también en el paseo de San Antonio, con el proyecto de X. Romani y M. Olivé. Esta actuación supuso desmontar parcialmente la obra de ladrillo de 1986. La lámina plástica de protección instalada en 1986 había impedido la correcta transpiración del monumento, de manera que no tan solo no se había parado el proceso de degradación, sino que cabe pensar que en cierto modo empeoró (Fig. 36).

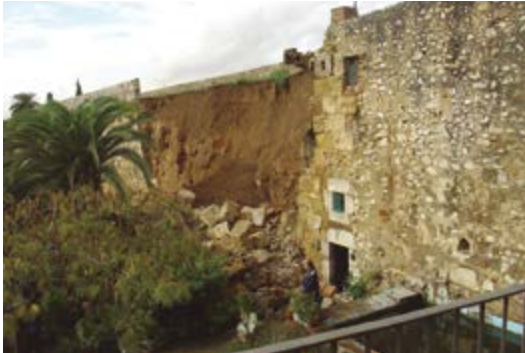
Fig. 37 - Derrumbamiento del tramo de muralla del Huerto del Arzobispo. Año 2005.

Ciertamente, nos encontrábamos con un tramo de muralla reformado en la Edad Media, que había perdido parte del núcleo de adobes, sustituidos por rellenos de tierra sin compactar. No tenía pavimento ni drenaje, y recogía una cantidad importante de agua de las cubiertas contiguas. Era cuestión de tiempo que el ciclo se repitiera... (Fig. 37).

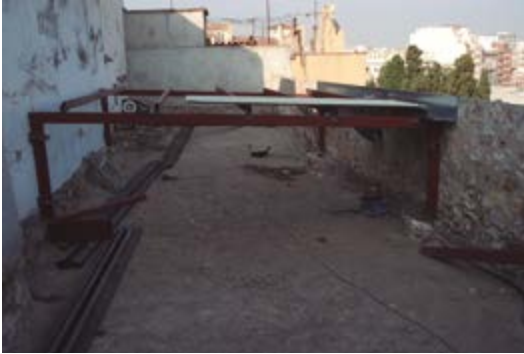
Fig. 38 - Inicio de los trabajos de instalación de cubierta provisional en el adarve del tramo de la Via del Imperio (2007).

Era necesario tener un estudio que analizara y valorara técnicamente la situación general de las Murallas para determinar las patologías, el estado de conservación de cada uno de los tramos y tomar las medidas correctivas. Por esta causa se encargó un primer *Informe, diagnosis inicial y actuaciones de emergencia y urgencia en la muralla de Tarragona* al equipo dirigido por los arquitectos J. Figuerola, J. C. Gavaldà y J. Romera con una amplia serie de colaboradores. Paralelamente, y para evitar un nuevo derrumbamiento en el tramo de la Vía del Imperio-bajada del Rosario, se hizo una actuación de urgencia coordinada entre Ayuntamiento de Tarragona y Dirección General del Patrimonio Cultural (año 2007). Se trata de un largo segmento de casi 70 metros, sin pavimentación y con problemas de drenaje. La solución fue una cubierta

provisional, proyecto dirigido por J. Costa y A. Abelló (Fig. 38).

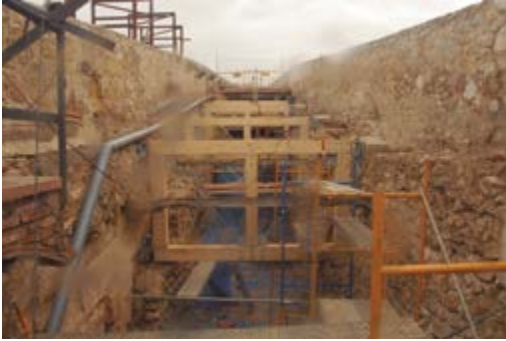
Fig. 40 - Intervención en la Bajada del Rosario, año 2011.

La solución fue un apuntalamiento provisional y la posterior excavación arqueológica de los rellenos de época medieval, moderna y contemporánea hasta llegar a la cota de los adobes romanos, suficientemente cohesionados y compactados desde hace más de 2200 años. Luego se realizó un refuerzo de

los muros mediante estructuras verticales de arriostramiento construidas con madera laminada, manteniendo provisionalmente los perfiles metálicos instalados por J. Martorell (Fig. 40).

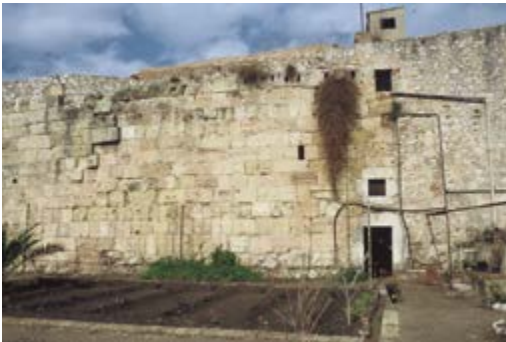
Fig. 41 - Imagen de la sillería del lienzo caído en 2005, Huerto del Arzobispado.

Esta misma solución se aplicó en el huerto del Palacio Arzobispal, donde además se restituyó el lienzo caído, gracias a la existencia de fotografías de los años 90 del siglo XX que permitían reubicar una parte importante de los sillares (Fig. 41). También se pudo actuar en el paramento externo, con la limpieza no agresiva de sillería, un saneamiento de los elementos de piedra, morteros y tapia en mal estado (Fig. 42).

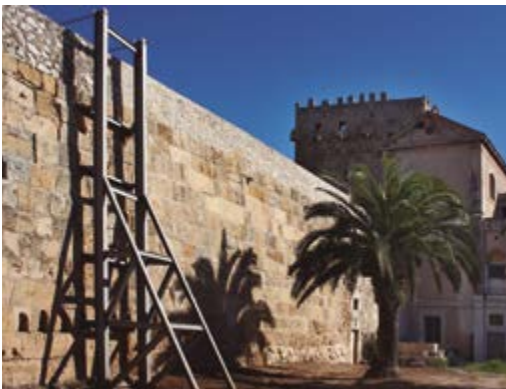
Fig. 42 - Tramo del Huerto del Arzobispado una vez finalizada la intervención de 2010-2011.

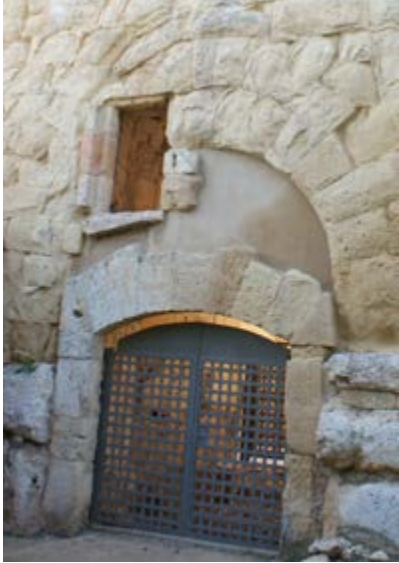
Fig. 43 - Intervención del Plan E en la puerta del Socorro.

A finales de 2008, ya entrando en la crisis económica, el Gobierno de España puso en marcha el llamado Plan Zapatero, o Plan E, abreviación del Plan Español para el Estímulo de la Economía y el Empleo. En pocas semanas los ayuntamientos recibieron una inyección de dinero que se había de transformar en obras. En el caso de las murallas de Tarragona, se actuó en el Portal del Socorro (Fig. 43).

El objetivo era llevar a cabo una primera fase con la idea de recuperarlo para ser uno de los accesos al paso de ronda. La idea era buena, pero reconocimos que precipitada por un tema de calendario. A ello hemos de sumar otro problema, la no continuidad del Plan E ha provocado por ejemplo que las obras no se hayan podido poner en valor de forma clara pues estaban asociadas a una otra fase de actuación. Sumemos a esto que la ejecución del proyecto fue encargada a otro equipo de arquitectos, lo que normalmente provoca cambios sustanciales en la obra. En este caso la actuación acabó siendo una importante restauración de la sillería, la intervención arqueológica y una polémica aún no cerrada de qué hacer

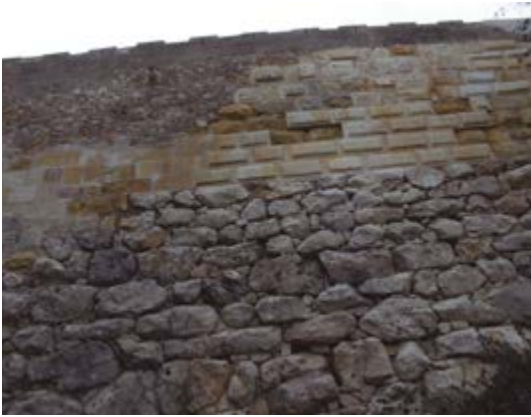
Fig. 44 - Sustitución de sillería en el tramo del colegio Lestonnac

Un primer proyecto proponía la misma solución que en los tramos del Rosario y huerto del Arzobispado, que no fue compartido por el Instituto del Patrimonio Cultural de España (IPCE). Una segunda propuesta tampoco fue aceptada. Finalmente hubo con cambio de técnico redactor que no creyó necesario el vaciado de rellenos modernos de su interior. En cambio sí que proponía una sustitución masiva de sillería que había perdido más de 3 cm de sección (Fig. 44). La ejecución de la obra comportó una agria polémica y la correspondien-

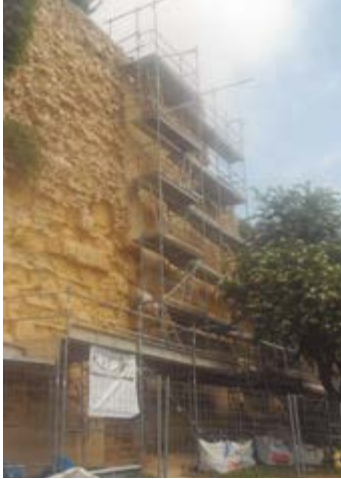
Fig. 45 - Actuación de emergencia junto al baluarte de San Antonio (2014).

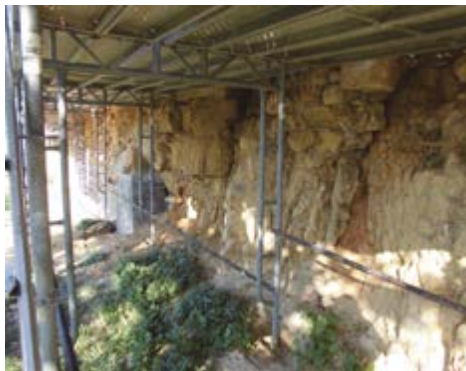
Fig. 46 - Trabajos de recalce del tramo de muralla junto al baluarte de San Antonio. Se observan las margas degradadas bajo la base de la fortificación (2014).

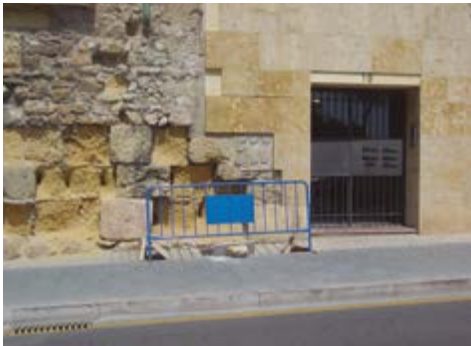
Fig. 47 - Fachada de vivienda de la casa Granada con salida al Paseo de San Antonio. Se ha intentado restituir la sillería de la muralla con placado de piedra, con un resultado como mínimo discutible.

Otro tema es la sección original. Se ha alterado por la deconstrucción, reciclaje, colonización, guerras... a lo largo de más de 22 siglos. Y en zonas como el paseo de San Antonio-calles Portella y Granada, el lienzo interior, o ha desaparecido o es medianera de las casas. Se han abierto puertas, balcones, ventanas, se han instalado canales de drenaje...En algunos puntos sólo se conserva la traza original o algunos de los megalitos, e incluso ha quedado enmascarada por construcciones posteriores (Fig. 47, 48).

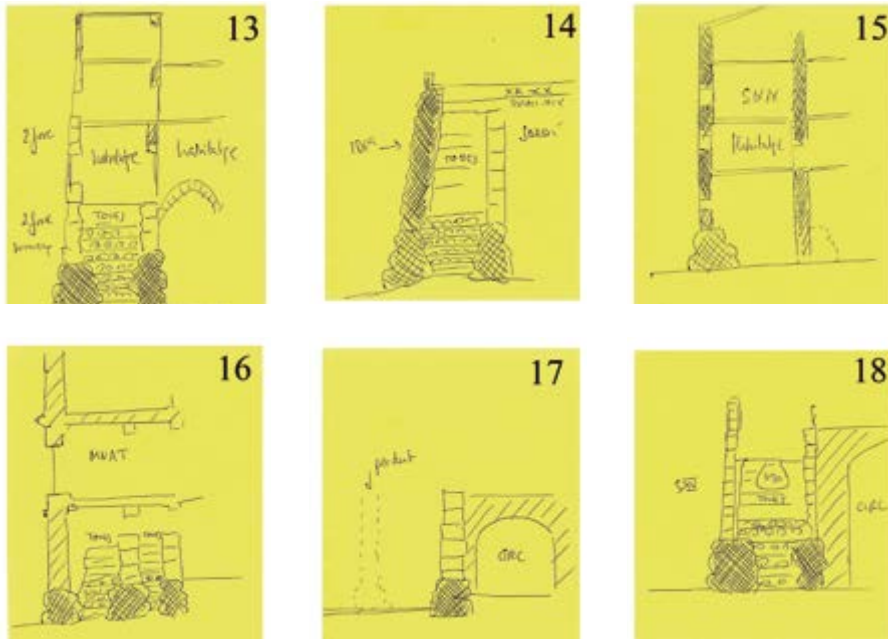
Fig. 48 - Diferentes casuísticas de conservación de la sección de la muralla: 1. Vía del Imperio junto a Rambla Vieja, muralla medieval y Torre Grossa volada en 1700; 2. Vía del Imperio, muralla medieval; 3. Vía del Imperio, muralla de la segunda fase con casas de la calle Salinas adosadas; 4. Bajada del Rosario-Paseo Arqueológico, tramo de la segunda fase caído en 1935; 5. Bajada del Rosario, tramo de la segunda fase contiguo a la plaza de San Juan; 6. jardín del Arzobispado-Paseo Arqueológico, tramo de la primera fase y remontada de la segunda; 7. jardín del Arzobispado-Paseo Arqueológico, tramo de la primera fase y remontada de la segunda; 8. palacio arzobispal-Paseo Arqueológico, tramo de la segunda fase; 9. colegio Lestonnac-Paseo Arqueológico, tramo de la primera fase y remontada de la segunda; 10. Matadero-Paseo Torroja, tramo de la segunda fase caído en 1936; 11. tramo de la segunda fase con reconstrucción medieval en paramento exterior, Paseo de San Antonio-calle Puig d'en Sitges; 12. tramo de la segunda fase con reconstrucción del siglo XVIII en paramento exterior, Paseo de San Antonio-calle Granada; 13. tramo de la segunda fase con vaciado del interior y construcciones adosadas, Paseo de San Antonio-calle Granada; 14. tramo de la segunda fase con reconstrucción del siglo XIX en paramento exterior, Paseo de San Antonio-calle Portella; 15. tramo de la segunda fase con desaparición del paramento interior, y construcción de edificio en el siglo XIX, Paseo de San Antonio-calle Portella; 16. tramo de la segunda fase y rampa, Museo Nacional Arqueológico de Tarragona; 17. tramo de la segunda fase volado en 1813, y bóveda junto al Pretorio; 18. tramo de la segunda fase colonizado en época medieval, y vía tecta de la cabecera oriental del Circo.

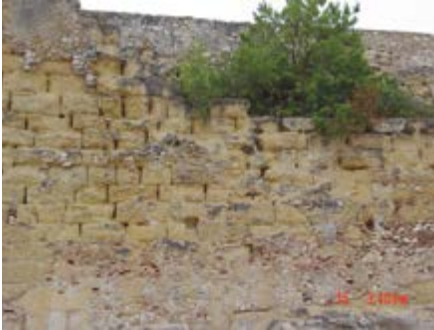
Fig. 49 - Almendro sobre la muralla antes de ser cortado. Año 2002.

A parte de los microvegetales, observamos plantas adventicias como pueden ser almendros, chumberas o enormes alcaparras que han provocado su defensa a ultranza por determinados sectores ecologistas. Sumemos a ello las dichosas palomas y en menor medida gaviotas. El problema es que, con el puerto de Tarragona cerca, y la carga y descarga de grano, tienen el sustento asegurado. Solo necesitan cobijo y qué mejor que una muralla romana. Y no olvidemos los vencejos (Fig. 49).

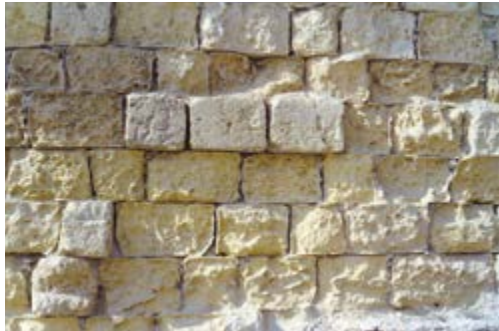
En algunos puntos como el Paseo de San Antonio, grandes exteriores de sillares habían perdido hasta el 100% de sección. Lo cierto es que este problema no nuevo y por ello el tramo del portal de San Antonio remozó *a fundamentis* en 1737 (Fig. 51).

Fig. 51 - Estado de las silleras del tramo del Paseo de San Antonio (s. XVIII) antes de las intervenciones llevadas a cabo.

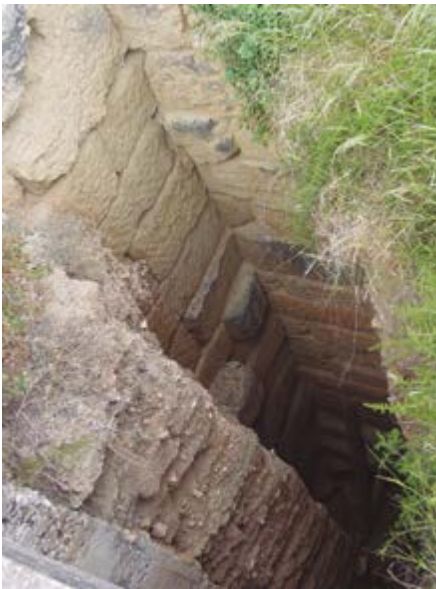
Y lo más divertido es que lo vemos en los perfiles que están a la intemperie desde las actuaciones de J. Martorell (1936-37) o Sánchez Real (1951) en el Matadero. Allí nos queda un testimonio de los adobes originales que no tendrá más de 1 metro cuadrado de planta, pero ... ¡una altura de 10! (Fig. 52)

Fig. 52 - Vista del sondeo de Sánchez Real (año 1951) en el Matadero. A la izquierda de la imagen se conserva de pie, el testimonio del núcleo de adobes, a la intemperie desde el momento de su excavación.

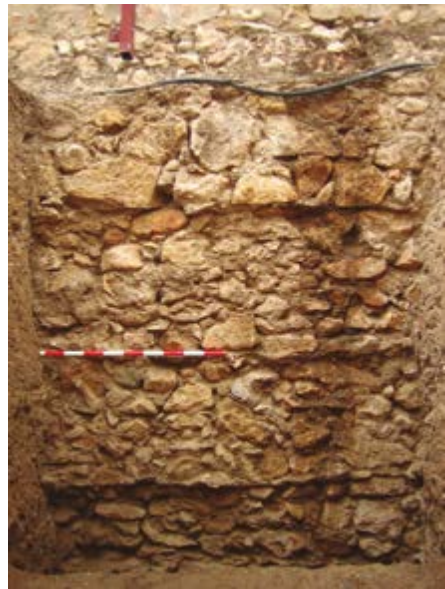
del primer tercio del siglo XVIII hicieron algo muy importante: reforzar interiormente los muros de sillería con una extradosado de mampostería. Seguramente, allí donde se construyó, salvó la muralla de un derrumbamiento (Fig. 53).

Fig. 53 - Vista del extradosado de la muralla en el tramo de la Vía del Imperio, siglo XVIII. Sondeo arqueológico de 2007.

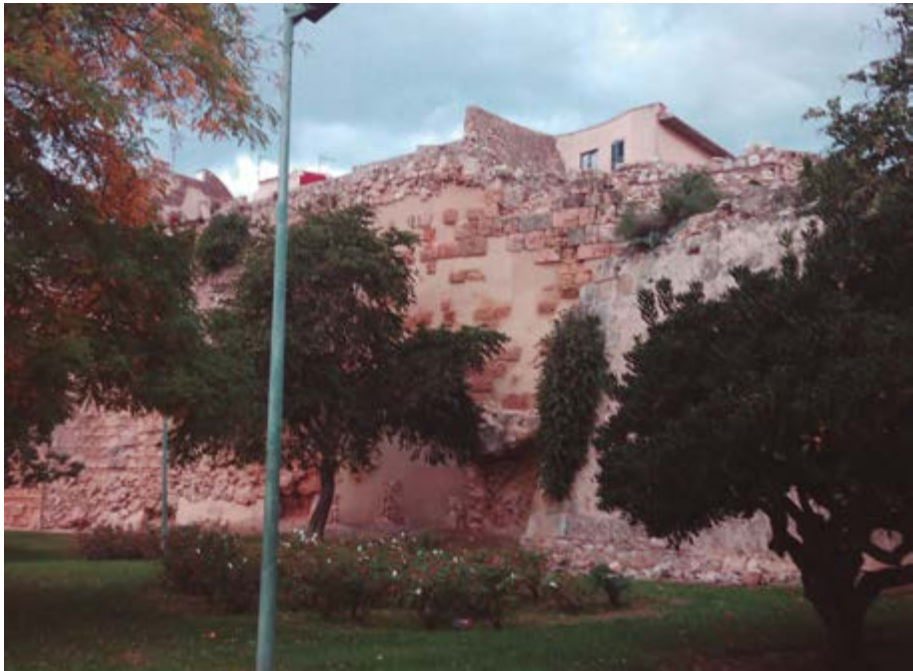
Fig. 54 - Acabado de la intervención de emergencia de 2014 junto al baluarte de San Antonio. Aquí la actuación fue simplemente macizar los espacios vacíos con mortero, gero y revoco pigmentado.

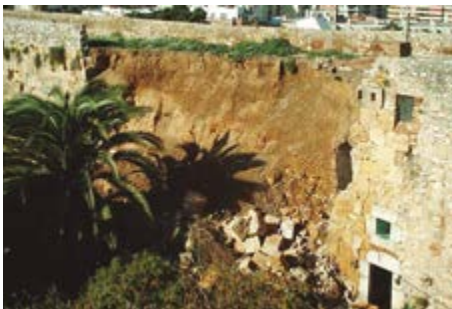
La última alarma surgió en 2005, cuando después de unas fuertes lluvias, hubo un importante desprendimiento en el muro interno, en la zona del Palacio Arzobispal, lo cual supuso una alerta sobre los riesgos de no atenderla como se merece, y la posibilidad de que estos episodios se repitieran en otros tramos.

Vista del derrumbe en el tramo del huerto del Palacio del Arzobispo (2005)

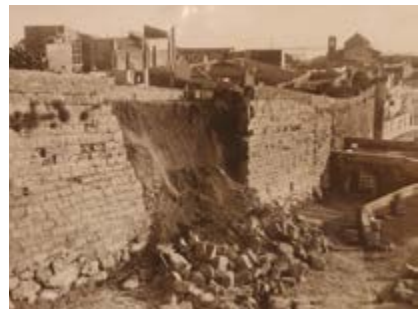
Imagen histórica del derrumbe producido entre el portal del Roser y el Fortín Negro en el mes de agosto de 1935

Las patologías están en buena parte relacionadas con la degradación y alteración del comportamiento de algunos de los materiales que conforman las murallas, debido básicamente a su calidad y a una falta de mantenimiento

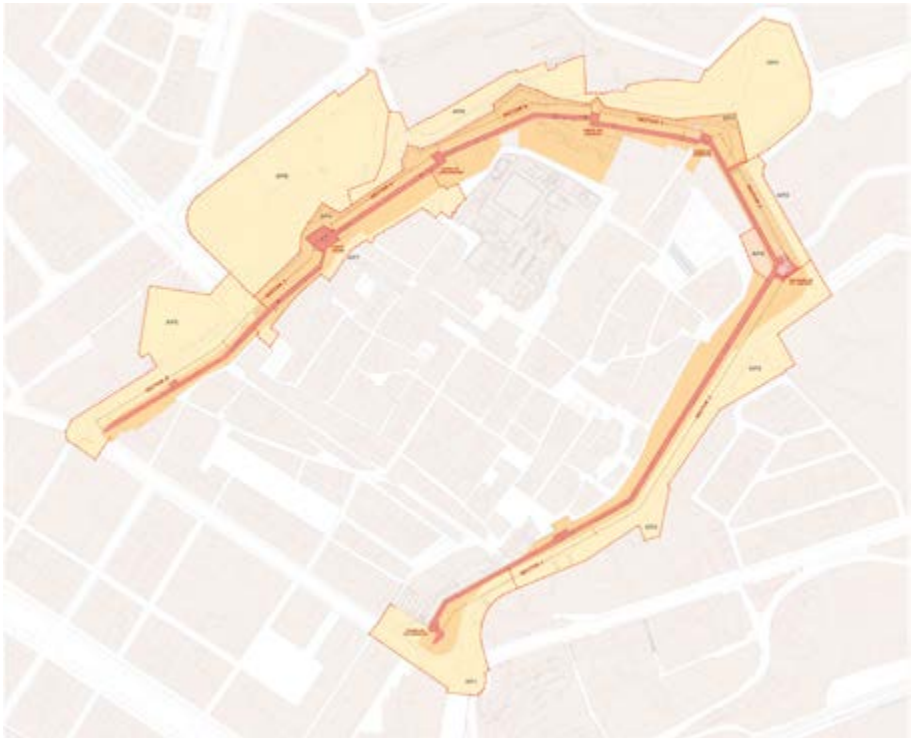
Planta general de los ámbitos de análisis y propuesta sobre los que se desarrolla el Plan Director de las murallas

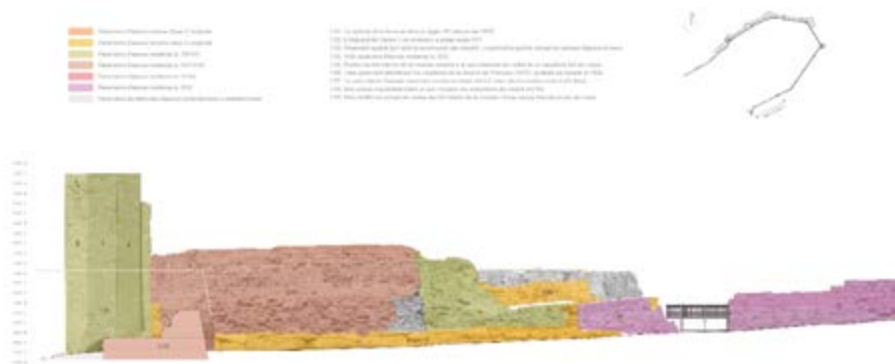
Ejemplos del análisis que hace el Plan Director de la evolución histórico-constructiva del tramo del inicio del paseo de San Antonio (sector 1)

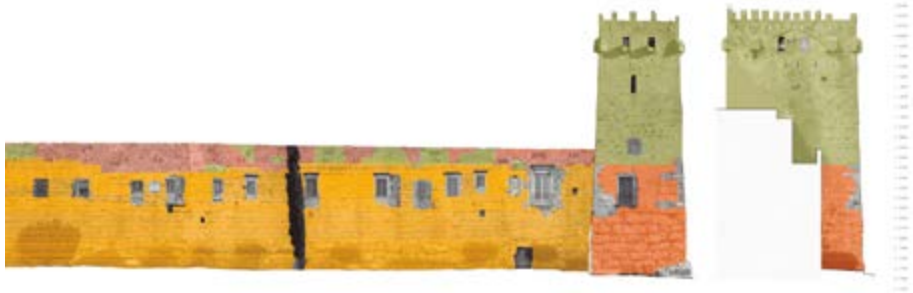
Ejemplos del análisis que hace el Plan Director de la evolución histórico-constructiva de la zona del Palacio del Arzobispo (sector 5)

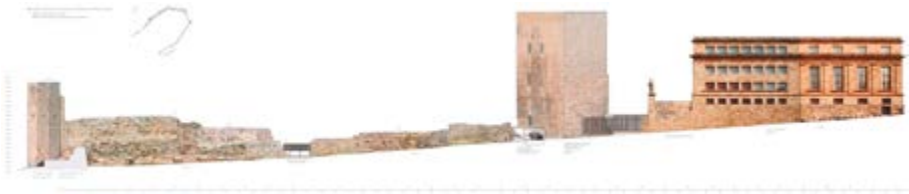
Base planimétrica hecha para el Plan Director, del tramo comprendido entre la torre de las Monjas y el museo Arqueológico (sector 1)

Buena parte de todo este conjunto de información y análisis del monumento se complementa con una extensa documentación gráfica adjunta, que incluye un levantamiento de fotografía a escala, del alzado exterior de todo el recinto amurallado, elaborado expresamente para el Plan Director y que sirve de base para sintetizar los resultados del análisis de los diferentes aspectos estudiados.

De hecho, una de las nuevas y fundamentales contribuciones instrumentales del Plan, es esta planimetría completa y a escala detallada

(1/100) del alzado exterior (con una longitud total de alrededor de un kilómetro y medio), inexistente hasta ahora de forma extensiva. También lo son el examen en detalle de la procedencia, el carácter y las patologías principales de los materiales pétreos que la configuran y el establecimiento de una visión global y de conjunto de la evolución constructiva y la mecánica estructural.

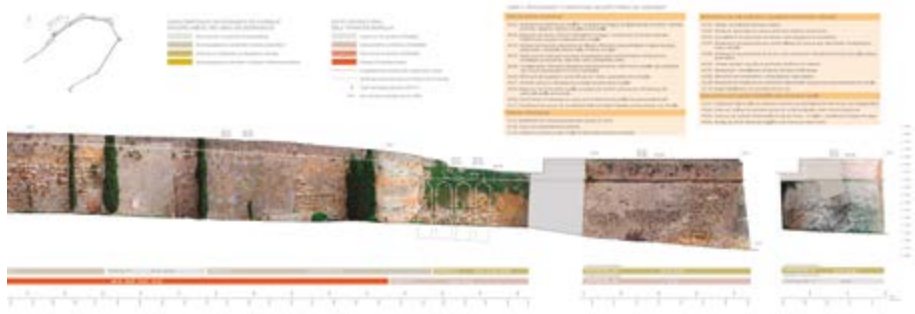
Ejemplos de la utilización de la base fotogramétrica para la especificación detallada de las propuestas de actuación en el campo de la restauración y conservación arquitectónica (campo A). Tramos del Seminario (sector 5) y del Fortín Negro (sector 6).

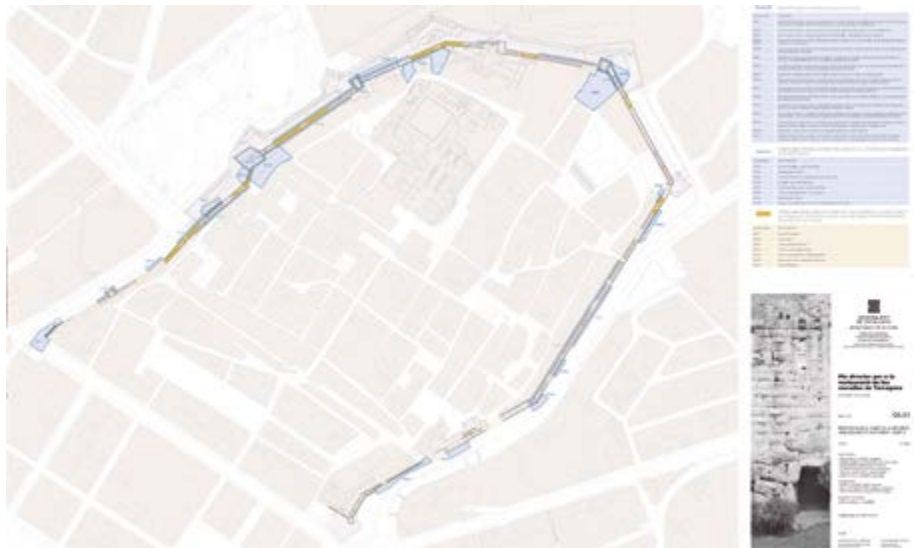
Planos donde se establecen los objetivos y sectores estratégicos en la investigación histórica y arqueológica de la muralla (campo D)

En el campo de la investigación arqueológica e histórica, el Plan plantea medidas dirigidas a mejorar el conocimiento de algunos aspectos del conjunto, que potencialmente pueden aportar nuevos datos. Así, por ejemplo, establece zonas estratégicas de especial interés en el campo de la investigación arqueológica e histórica de la muralla o para trabajos precisos de lecturas de paramentos, vinculados o no a intervenciones de carácter arquitectónico.

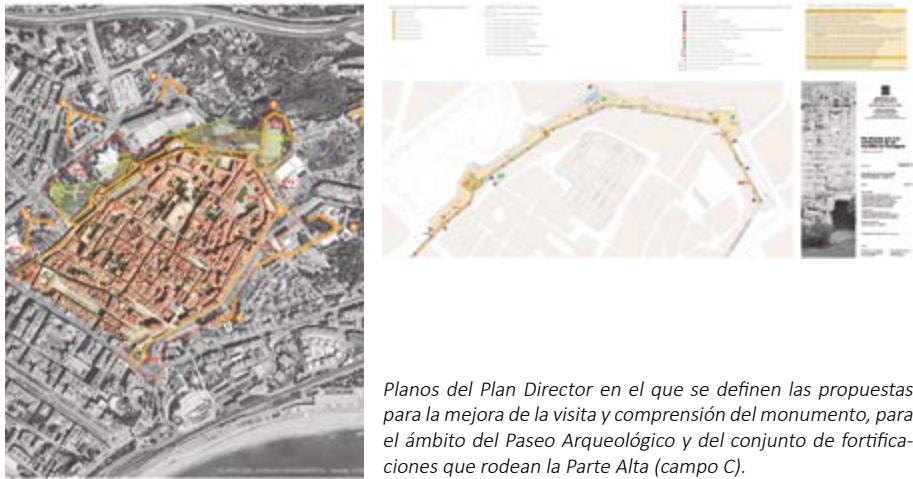
Planos del Plan Director en el que se definen las propuestas para la mejora de la visita y comprensión del monumento, para el ámbito del Paseo Arqueológico y del conjunto de fortificaciones que rodean la Parte Alta (campo C).

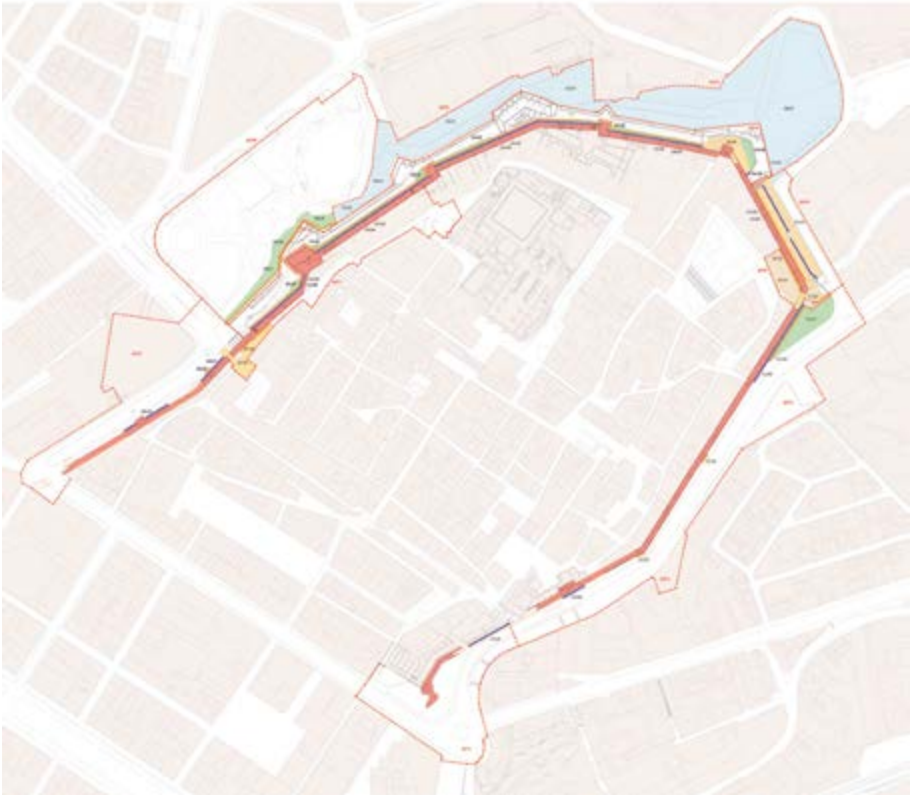
Plano de las propuestas de mejora del entorno urbano y paisajístico (campo C)

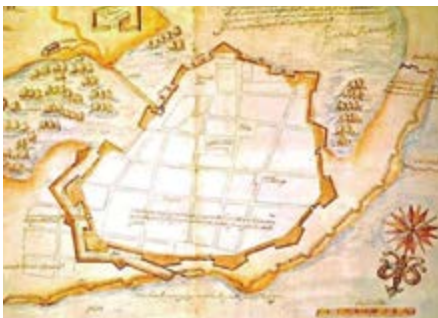
Proyecto de fortificación de Bautista Antonelli

ciudad. Producto de un segundo viaje en 1594, es el plano del recinto amurallado de Cartagena, estableciendo un plan de fortificación que a pesar de las modificaciones posteriores, marcó el carácter definitivo de la ciudad. Su sobrino Cristóbal de Roda y su hijo Juan Bautista, se alternaron en la construcción de las murallas hasta la mitad del sigloXVII.

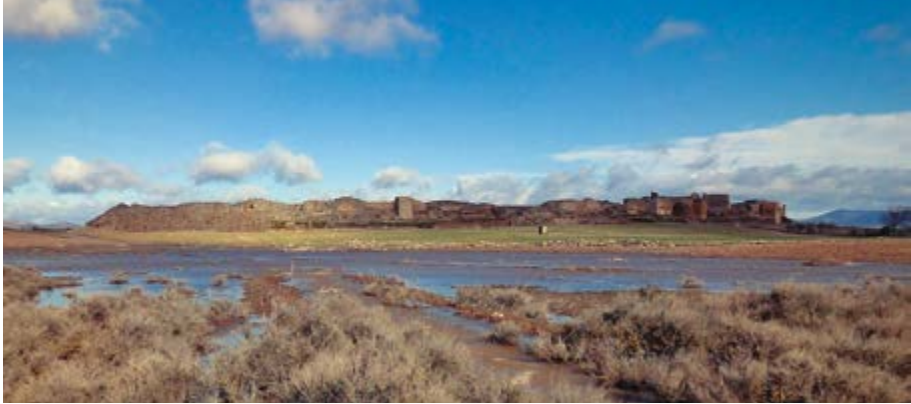
Fig. 1 - Vista actual de la muralla andalusí de Calatrava la Vieja (Ciudad Real), según se llega a ella desde el sur.

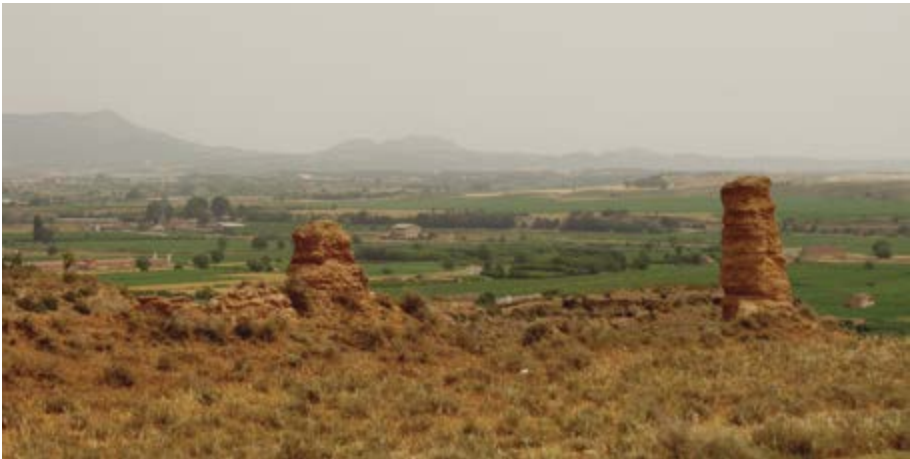
Fig. 3 - Plá d'Almatá (Balaguer, Lérida). Su emplazamiento, en un cerro amesetado, en lo alto de un barranco de la orilla derecha del río Segre, dominaba todo su alfoz oriental. En segundo término, al borde del barranco, restos de la muralla omeya de tierra.

Tal como considera Ibn Jaldún (ed. 1977: 617) en sus Prolegómenos, *“para que una ciudad se halle al abrigo de sorpresas, debe haber un cerco de murallas que rodee el conjunto de las casas, y ocupar el emplazamiento un punto invulnerable de fácil defensa”*. Siguiendo con esta última idea y ya considerando su emplazamiento concreto, con el fin de buscar unas defensas naturales que serían completadas después por el hombre con el levantamiento de sus murallas, afirma que toda ciudad *“debe construirse, ya sea sobre la cima de una montaña abrupta, o sobre una península de mar o de un río a efecto de no poderla franquear sino por medio de un puente o en barco. De este modo, estará bien fuerte y presentará grandes dificultades a las tentativas de un enemigo”* (Fig. 3).

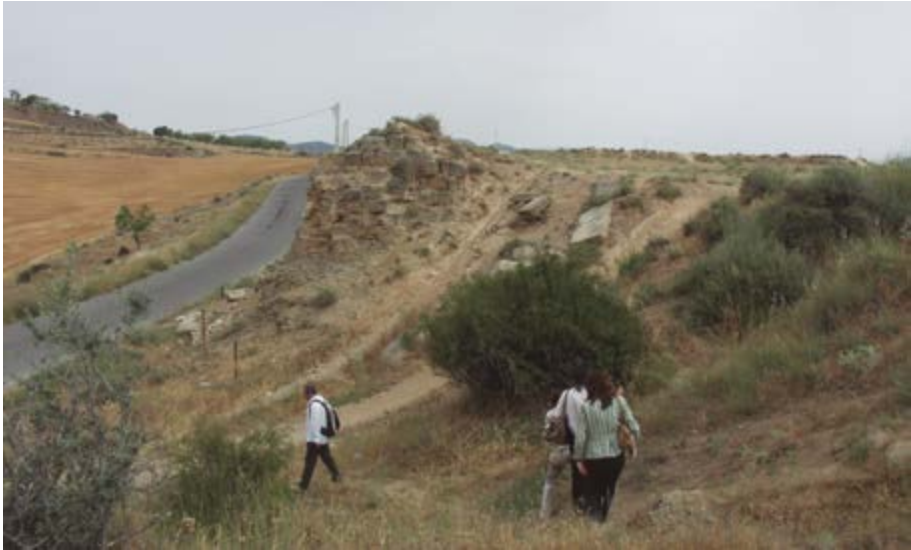
Fig. 4 - Plá d'Almatá (Balaguer, Lérida). Muralla en la zona opuesta al río, donde la topografía obligó a levantar una muralla de tierra, con forros de sillares de arenisca.

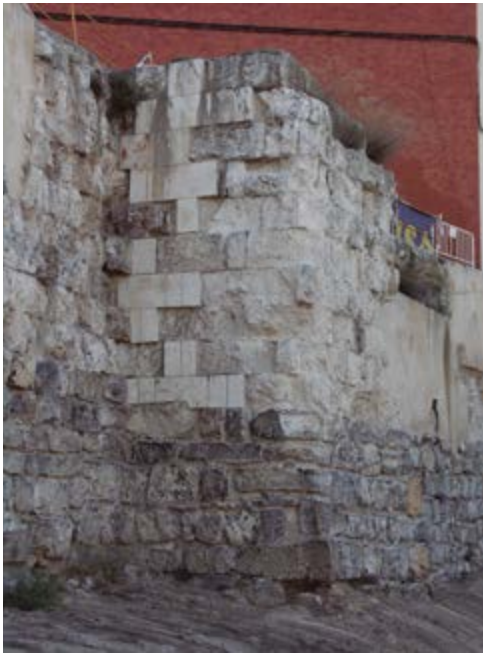
Fig. 5 - Madrid. Cuesta de la Vega. Torre de flanqueo de la muralla omeya. De sillares de pedernal en la parte baja y de caliza, a sogá y tizón, en la parte superior.
