Simposium Internacional de Murallas

Ávila, 14 a 16 de junio de 2016

PONENCIAS

CIUDADES FORTIFICADAS PATRIMONIO MUNDIAL

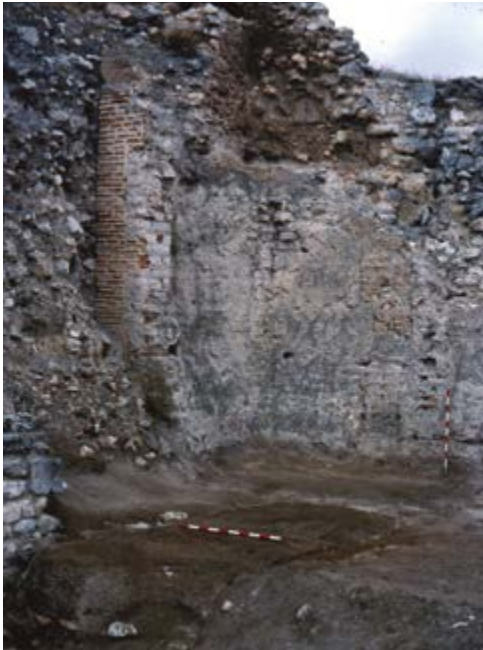
Fig. 6 - Calatrava la Vieja (Ciudad Real). Restos de una torre del primitivo alcázar omeya, en la que se combina la obra de tierra, el adobe y el ladrillo en las esquinas. Fue embutida por otra fortificación posterior, también andalusí, y en gran parte destruida por las obras de restauración del Ministerio de Cultura (1983-1984).

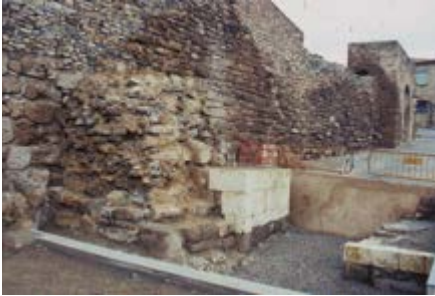
Fig. 7 - Ágreda (Soria): Barrio Moro. En primer término, restos de la antepuerta emiral encontrada en las excavaciones de 1995-1998, que precedía a un espacio abierto, anterior a la Puerta del Barrio, al fondo de la imagen. Mediante este sistema de defensa se producía un paso en recodo y en rampa para poder acceder al interior de la población.

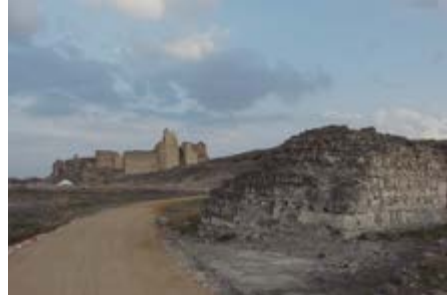
Fig. 8 - Calatrava la Vieja (Ciudad Real). Torre final de la coracha de la medina, de 90 m. de longitud, que desde la muralla iba a morir al río Guadiana. Al fondo, el alcázar de la ciudad.

acceder desde el adarve; torres corachas, que por medio de un largo brazo desde el recinto avanzaban hasta alcanzar una fuente de agua próxima (pozo o río) (*Fig. 8*); torres pentagonales en proa para emplazar máquinas de guerra en su terraza superior; antemuros; fosos secos, con su escarpa y contraescarpa (*Fig. 9*); almenaje; etc.

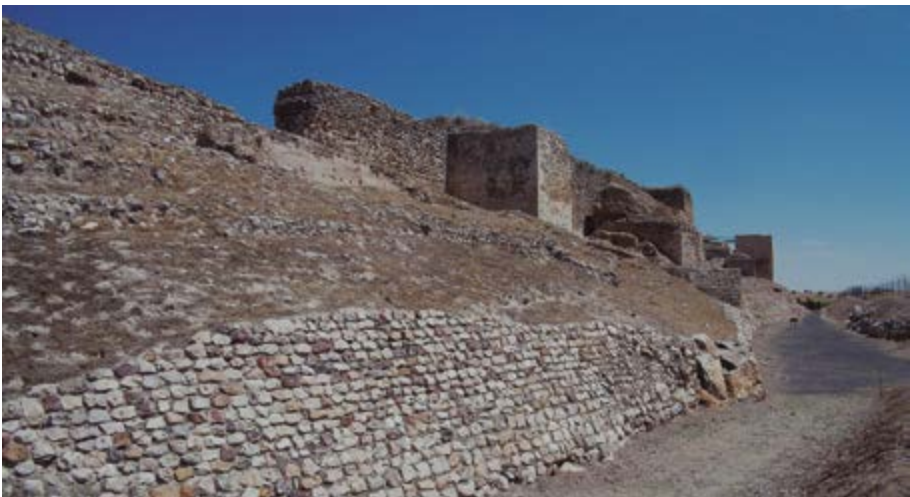
Fig. 9 - Calatrava la Vieja (Ciudad Real). Muralla sur y foso seco, que rodeada por completo la ciudad en la parte no defendida por el río Guadiana. Se muestra su escarpa con forro de mampuestos.

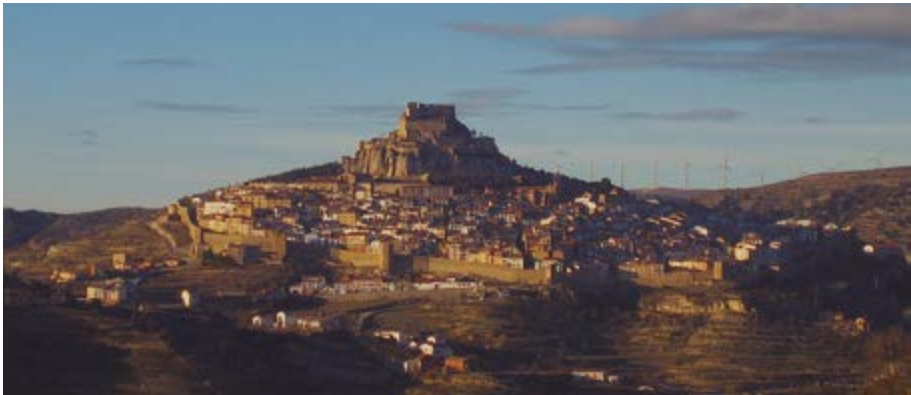
Fig. 10 - Morella (Castellón): la muralla rodea por completo la posición defensiva natural del cerro en el que se emplaza la localidad, presidida por el castillo.

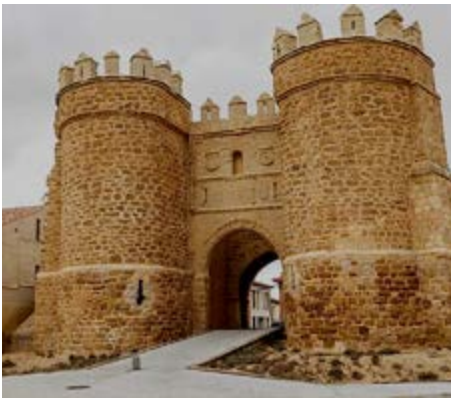
Fig. 12- Villalpando (Zamora). Puerta de San Andrés. Símbolo del poder señorial de los Fernández de Velasco, condestables de Castilla, cuyo escudo, junto con el del concejo, preside la puerta de principios del s. XVI, que vino a forrar la plenomedieval anterior.

Si bien no todas tenían el mismo valor, el número de puertas estaba en consonancia con la importancia de la ciudad y de las relaciones económicas que establecía con el exterior. La puerta era la estructura más importante de la arquitectura fortificada urbana, poseyendo la imagen emblemática de la doble función de comunicación y de protección asegurada por el recinto amurallado. En este sentido, no hay que olvidar el simbolismo heráldico que a menudo se proclamaba en las puertas, subrayando el papel tutelar que éstas poseían (Jehel & Racinet, 1999: 107) (Fig. 12).

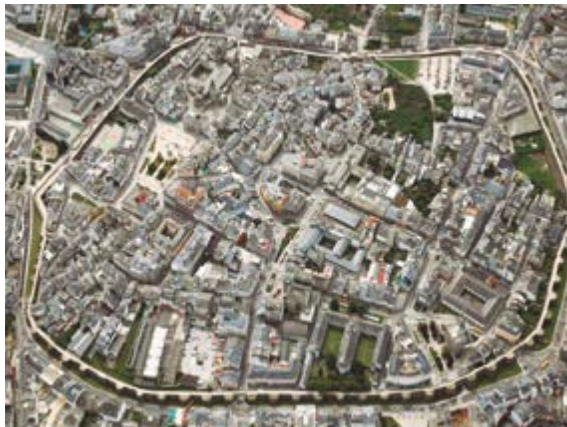
Fig. 1. Recinto amurallado de Lugo

de 34,4 ha. Se conservan 71 cubos o torres de las 85 exteriores que tuvo en origen. Cuenta con un espesor medio de 4,20 m y en su estado actual la altura oscila entre los 8 y 12 metros.

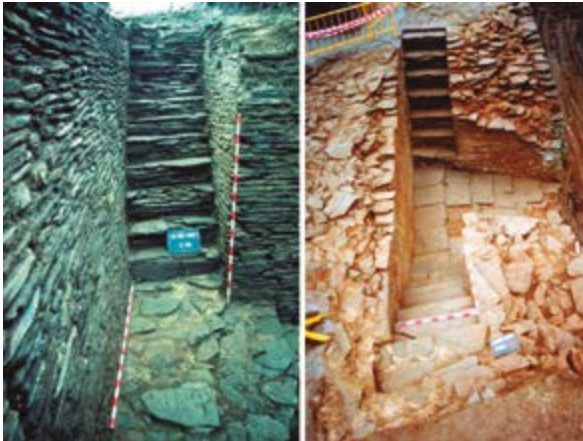
Fig. 2. Escaleras originales de la muralla romana

Uno de los elementos constructivos más novedosos y singulares de la muralla lucense, son las escaleras o accesos originales al adarve o paseo de ronda (ya que las cinco escaleras que en la actualidad permiten el acceso son de época moderna), de las cuales conocemos algo más de una veintena, descubiertas en el transcurso de

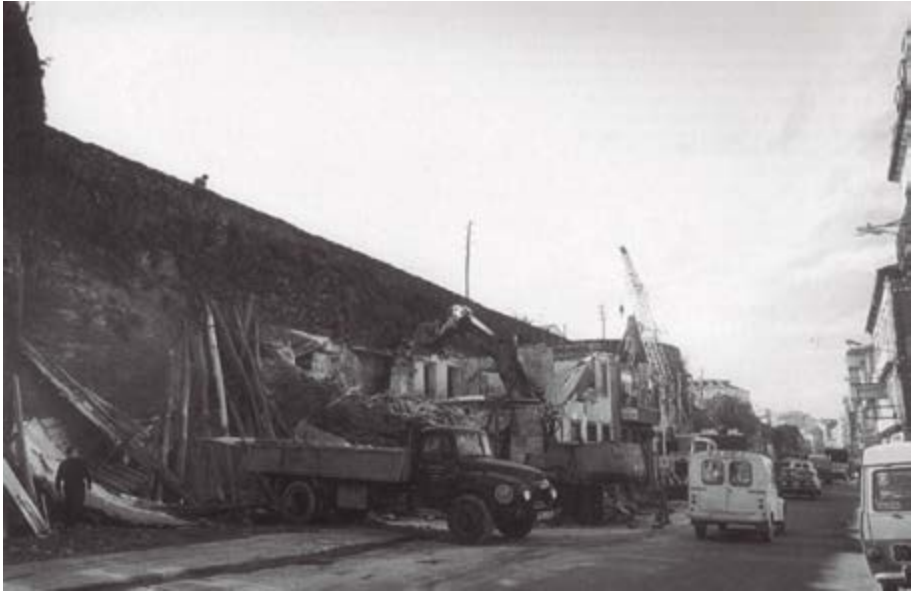
Fig. 4. Demolición de las edificaciones durante la Operación Muralla Limpia

El derribo de las construcciones permitió observar como éstas habían utilizado la muralla no solo como paramento sino también como espacio para albergar habitaciones y huecos de muy diverso uso, lo que afectaba notablemente al estado de conservación del recinto.

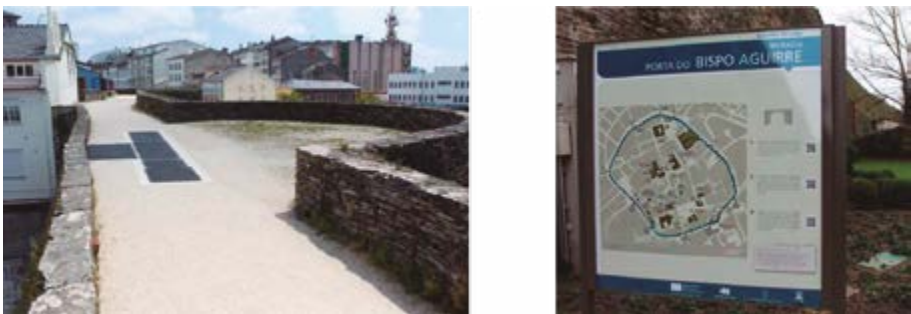
Fig. 5. Puesta en valor de las escaleras interiores y señalización en el interior del casco histórico.

Otro de los criterios aplicados en la muralla en los últimos años, ha sido la recuperación e integración de elementos originales, motivado fundamentalmente por el avance en los estudios arqueológicos del monumento. Tal es el caso, del descubrimiento y recuperación de algunas de las escaleras originales de los cubos, con una propuesta de solución (totalmente reversible) que permite no limitar el ancho del paseo superior y hacerlas visibles mediante una rejilla de hierro galvanizado.

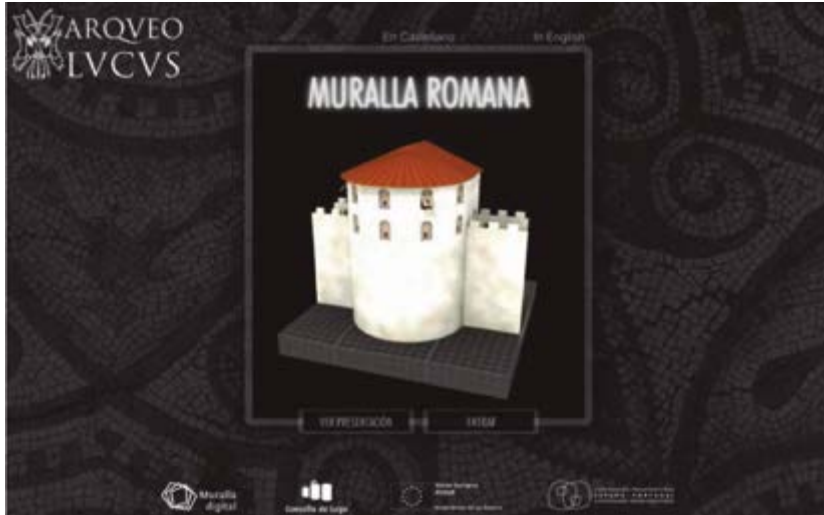
Fig.6. Aplicación sobre la Muralla romana de Lugo.

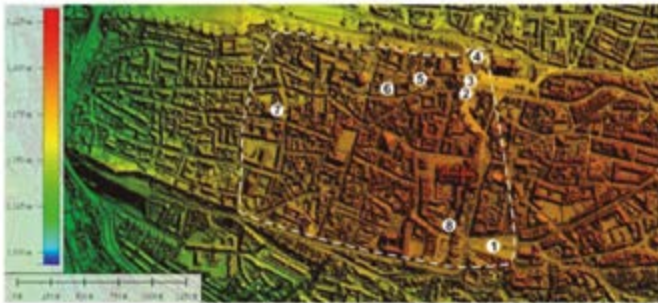
ÁVILA ALTOIMPERIAL (Siglos I - II d. C.)

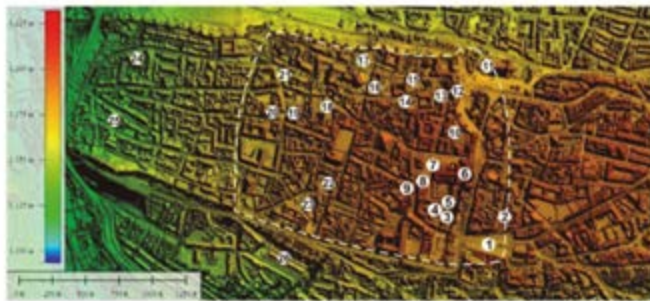
ÁVILA BAJOIMPERIAL (Siglos III - IV d. C.)

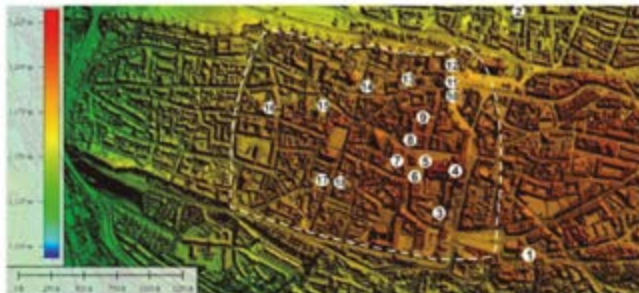
PLANOS DE DISPERSIÓN DE YACIMIENTOS

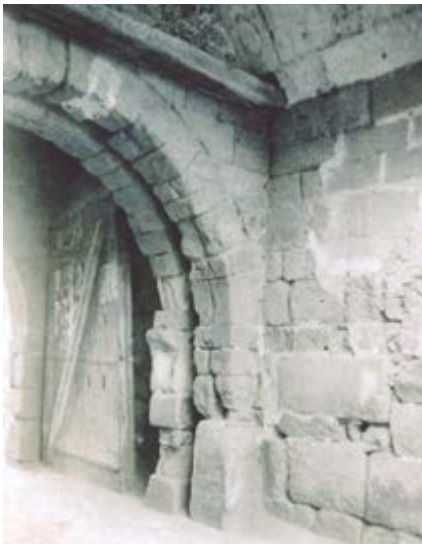
Foto de la puerta de San Vicente de Repulles Vargas antes de la restauración

Quizás el verraco más “destacado”, en lo que a la muralla se refiere, es el que se documentó en la Puerta de San Vicente sirviendo de cimiento al cubo sur que da acceso a la ciudad. Y a su “compañero” excavado años después en la misma entrada, pero reutilizado en el revellín del siglo XIX. La datación de estos zoomorfos es del siglo I aC. según sus excavadores. La idea de entrada a la ciudad precedida por ellos es muy sugerente así como su carácter apotropaico, y las actuales excavaciones confirmarían esta teoría.

Destacamos también los muchos elementos que hay en la cerca actual que nos hablan de toda esta amplia cronología que genéricamente hemos denominado “romano”: la reutilización de materiales romanos (aras, cistas, estelas, las cimentaciones de calicastro (*opus caementicium*?) en algunas zonas, las zarpas con grandes sillares también en la cimentación, la existencia en las jambas de la puerta de San Vicente de *opus quadratum*, la presencia de los

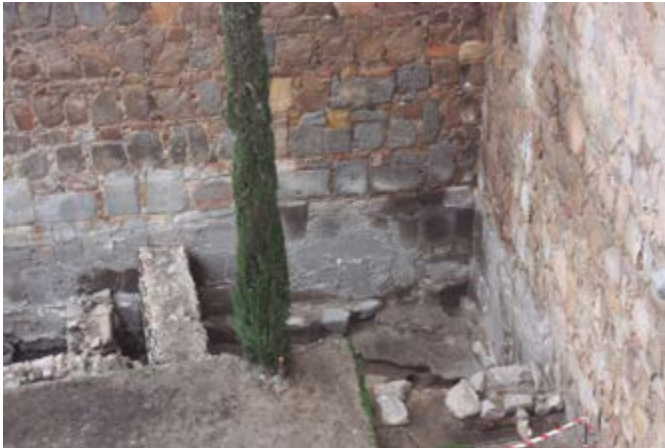
Excavación arqueológica junto a la Puerta del Alcázar en la muralla en la que se aprecia la muralla del siglo IX, la contracerca medieval y el foso impermeabilizado

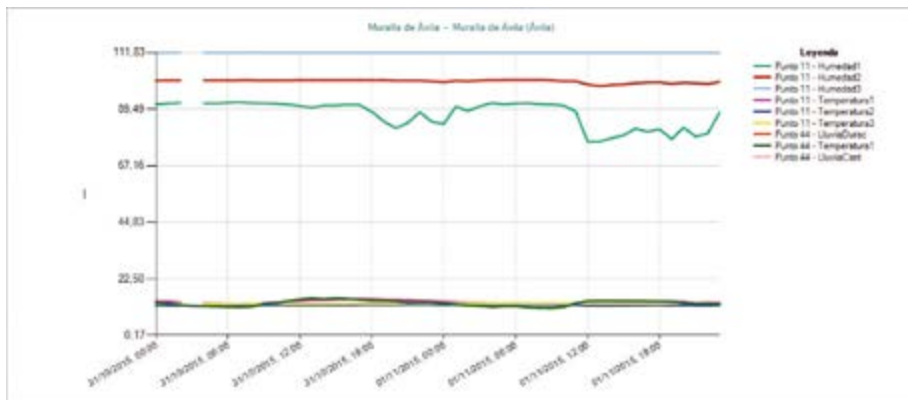
Ejemplo de gráfica representativa de los días 31 de octubre al 1 de noviembre con la comparación de la humedad y temperatura de uno de los sensores y su relación con la lluvia caída.

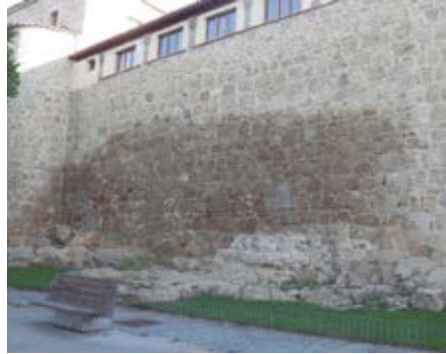
Zona sensorizada, en la que se puede ver como los nodos pasan prácticamente inadvertidos
